## RELATÓRIO DE VISTORIA Nº 027/SAEDC/2025

Relatório de vistoria “in loco”, realizada na Rua N, Quadra 15, casa 2 - Bairro Cohab São Gonçalo - Cuiabá-MT, especificamente na rede de esgoto que passa pela área externa da residência (corredor lateral direito/fundos e frente) e nas adjacências das vias em torno do caixão perdido (área verde). Estando localizada nas seguintes coordenadas geográficas: 15,647297S, 56,038547W. Esta vistoria foi realizada conforme previsão legal emanada pela Lei Federal 12.608/2012 que Institui a Política Nacional de Proteção e Defesa Civil – PNPDEC. Autoriza a criação do Sistema de Informações e Monitoramento de Desastres; e a Lei 14.750, 12/2023; Lei Complementar 004 de 24 de dezembro de 1992, que institui o Código Sanitário e de Posturas do Município, o Código de Defesa do Meio Ambiente e Recursos naturais, o Código de Obras e Edificações 516/2022 e a Lei Complementar 139 de 14 de dezembro de 2017 que altera a Lei Complementar nº 004 e dá outras providências.

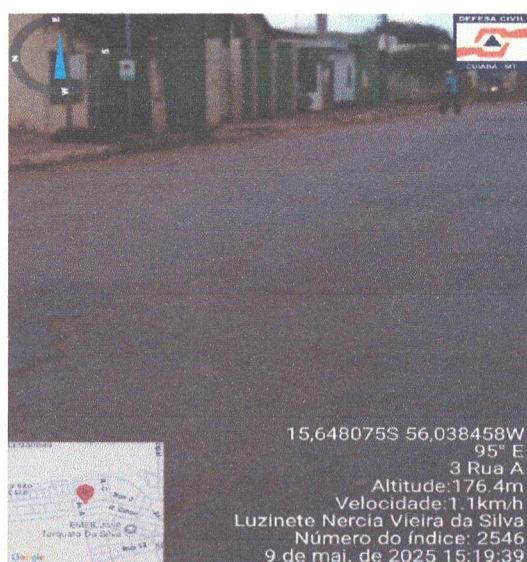
Figura 02. Avenida A

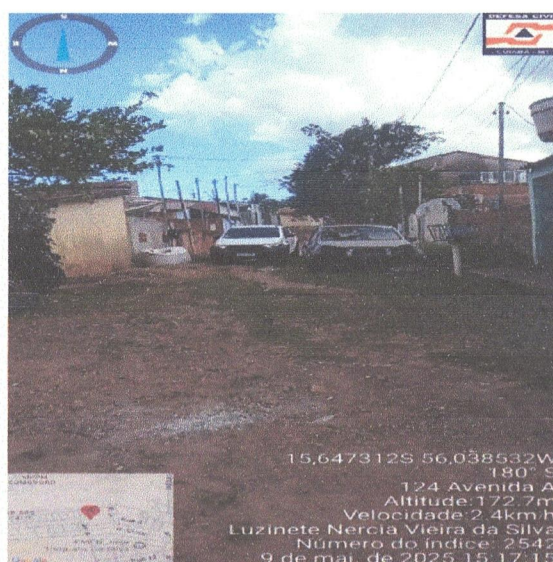
Figura 03. Uma das vias transversal

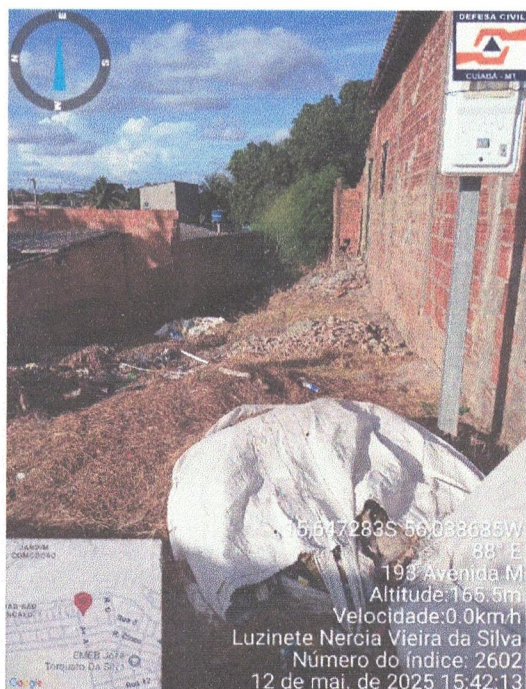
Figura 04. Entrada para as caixas.

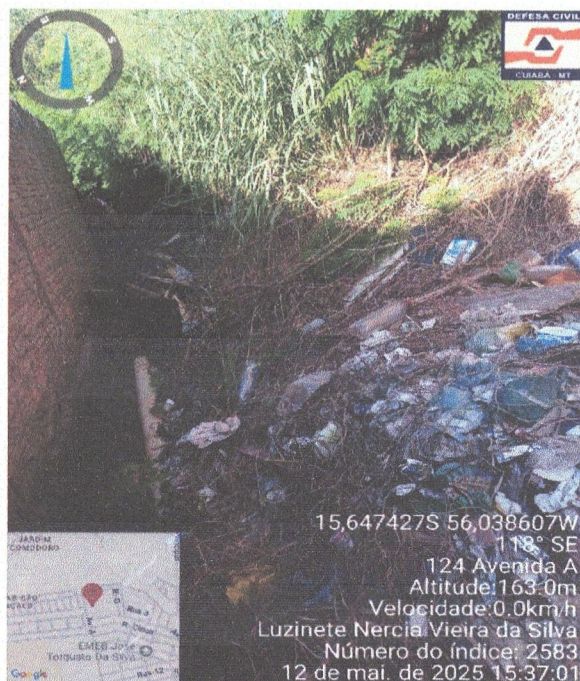
Figura 05. Detalhe da entrada

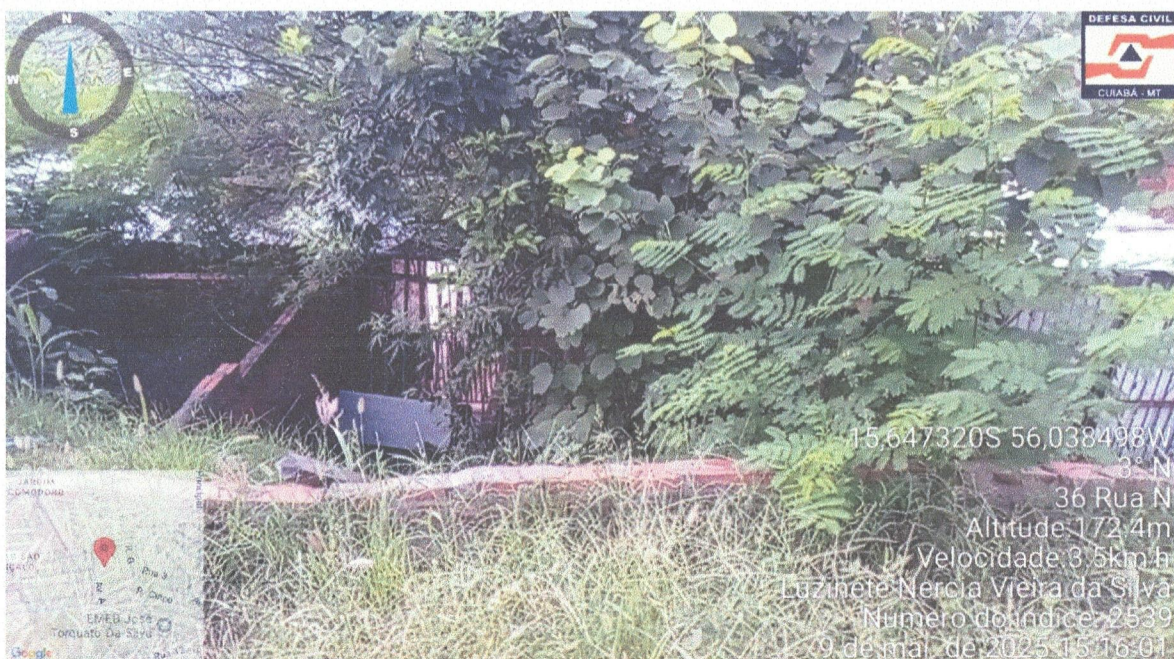
• **A área de caixão perdido:** O caixão perdido possui um desnível de 2,70 metros de profundidade, com aproximadamente 5 a 7 metros de largura, cujo

comprimento abrange aproximadamente, quatro vias perpendiculares, incluindo as suas quadras. Trata-se de área de difícil acesso, tanto pelo desnível acentuado, quanto pela cobertura vegetal. Alguns pontos possuem edificações; outros, edificações em construção e alguns pontos servindo como depósito de lixo e de bens inservíveis. Por se tratar de área declivosa, não foi possível a continuidade do traçado das vias perpendiculares, interceptando assim, a continuidade das vias, inclusive da Rua N, onde se nota construções edificadas no final desta rua. Nesta área, existem duas caixas de passagem de esgoto e, conseqüentemente de águas pluviais com dimensões aproximadas de 2,0 m x 3,00 m que coletam essas águas e as direcionam para o interior do lote 02 da Rua N, onde foi construído uma estrutura de alvenaria com a finalidade de direcionar essas águas até o muro de divisa frontal da edificação, possuindo as seguintes dimensões aproximadas:

Figura 06. Área Verde "Caixão perdido".

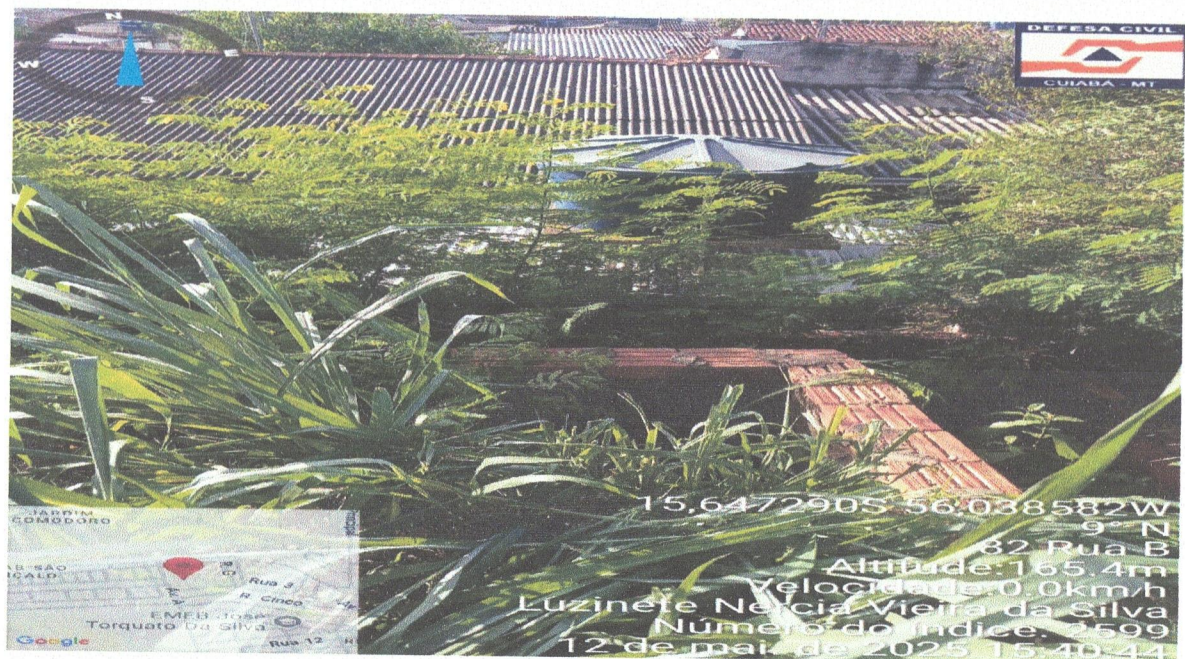
Figura 8. Uma das caixas de passagem de esgoto.

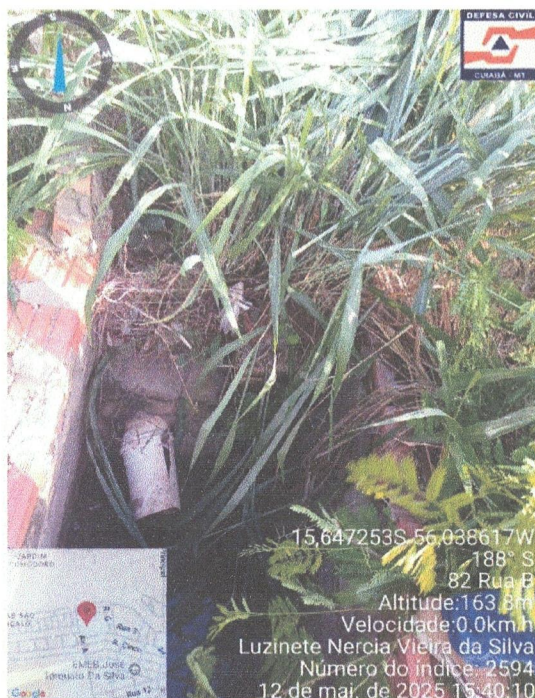
Figura 09. Caixa de passagem.

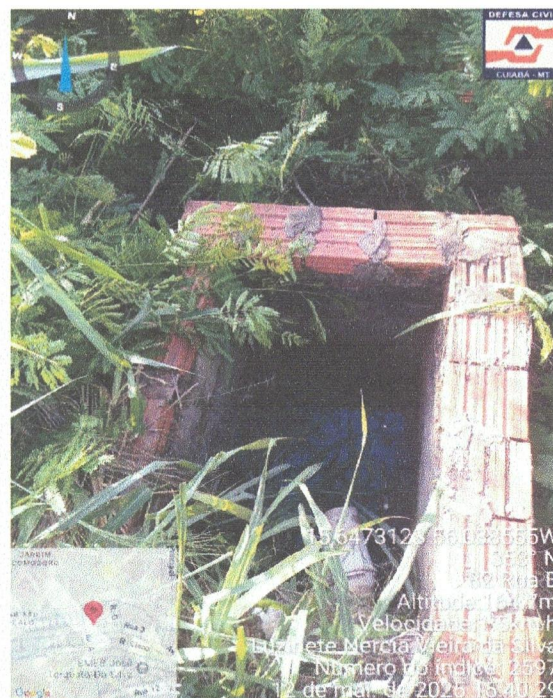
Figura 10. Caixa de passagem.

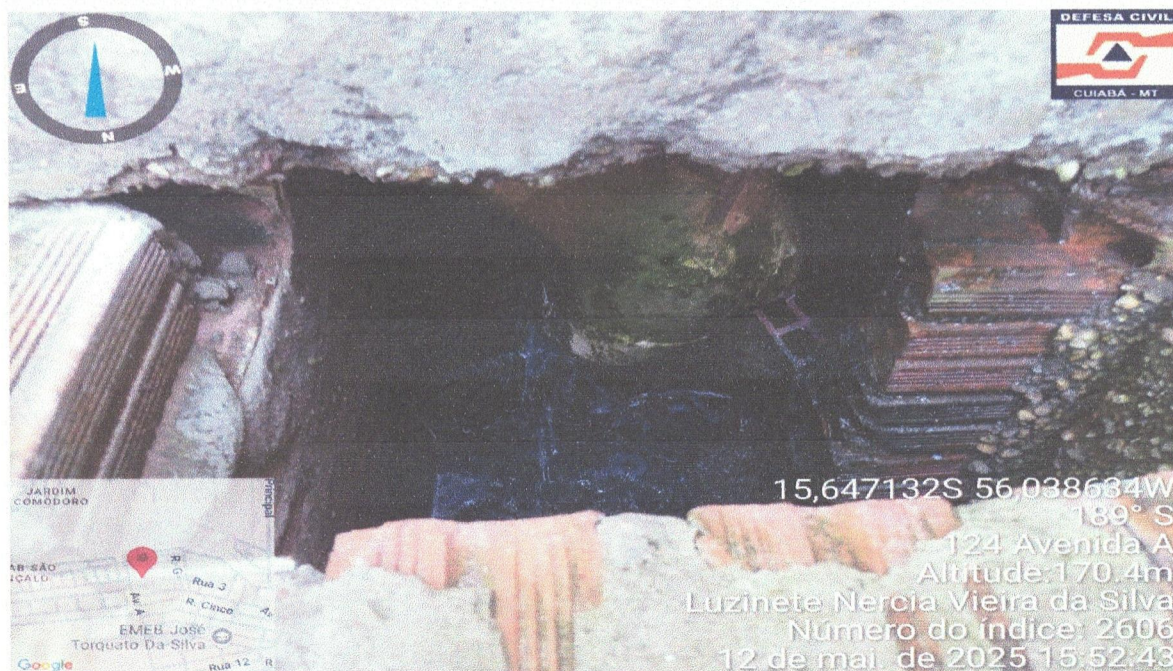
Figura 11. Caixa de entrada (muro dos fundos – Casa 2).

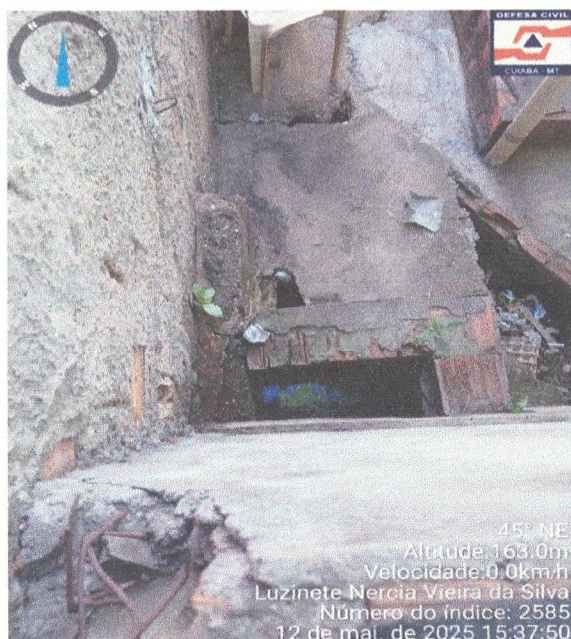
Figura 12. Vista de cima.

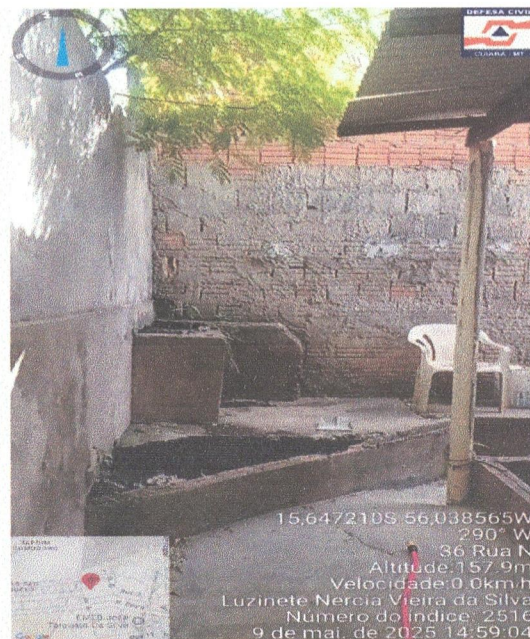
Figura 13. Vista de lado (fundos)

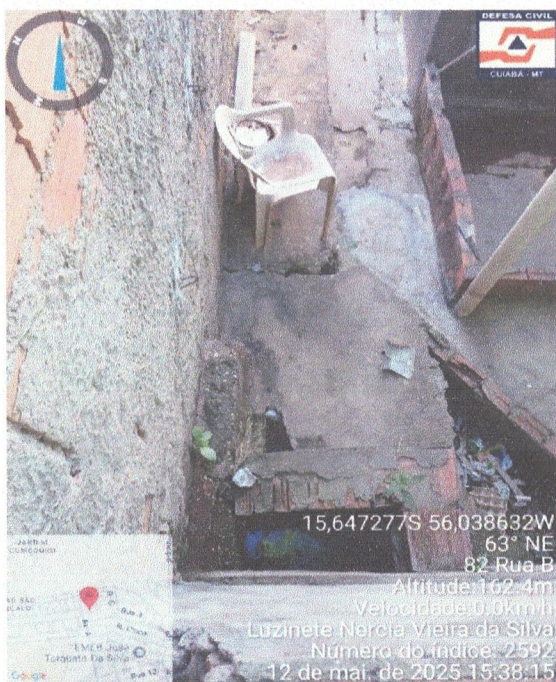
Figura 16. Vista de cima.

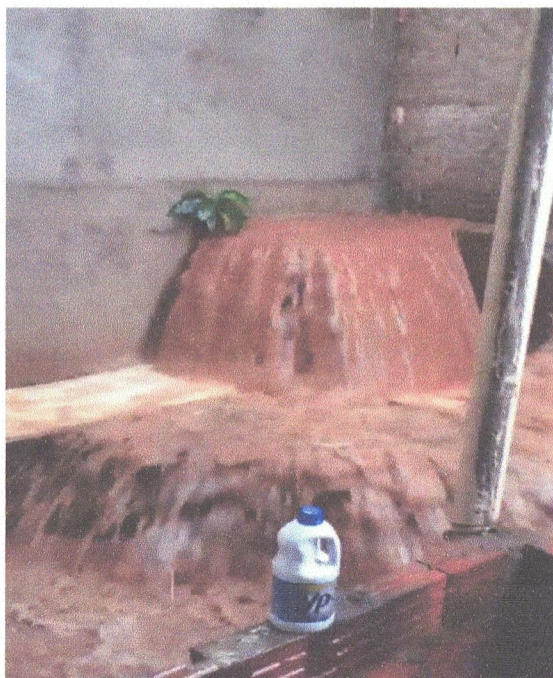
• **A rede de esgoto** aparentemente atende às edificações localizadas na Avenida A, que é pavimentada e paralela à Rua N, bem como às vias perpendiculares a essa avenida, que não possuem pavimentação asfáltica. Essas vias estão situadas em uma cota topográfica mais elevada e contribuem, significativamente com as cargas de esgoto e águas pluviais, que são direcionadas para um ponto de convergência - uma área verde denominada de “**caixão perdido**”, onde existem duas caixas de passagem, cujas tubulações adentra para o muro de divisa (fundos) da casa 02 da Rua N. Quando há acúmulo de água nessa área (mistura de águas pluviais e esgoto) há o transbordamento das caixas de passagens e, conseqüentemente o transbordo no interior da casa 02, conforme a foto cedida pelo proprietário.

Figura 18. Transbordo.

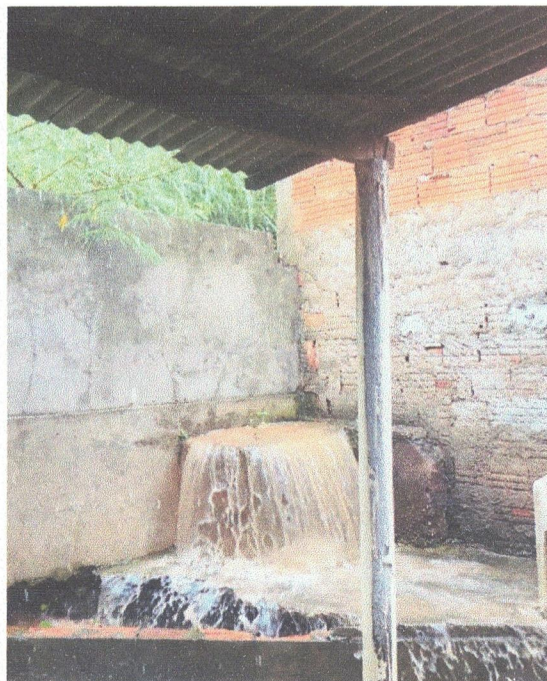
Figura 19. Transbordo.

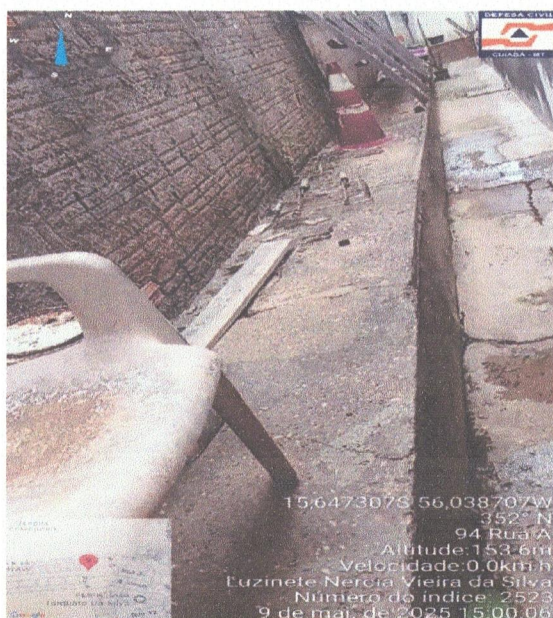
Figura 20. Duto até o muro frontal

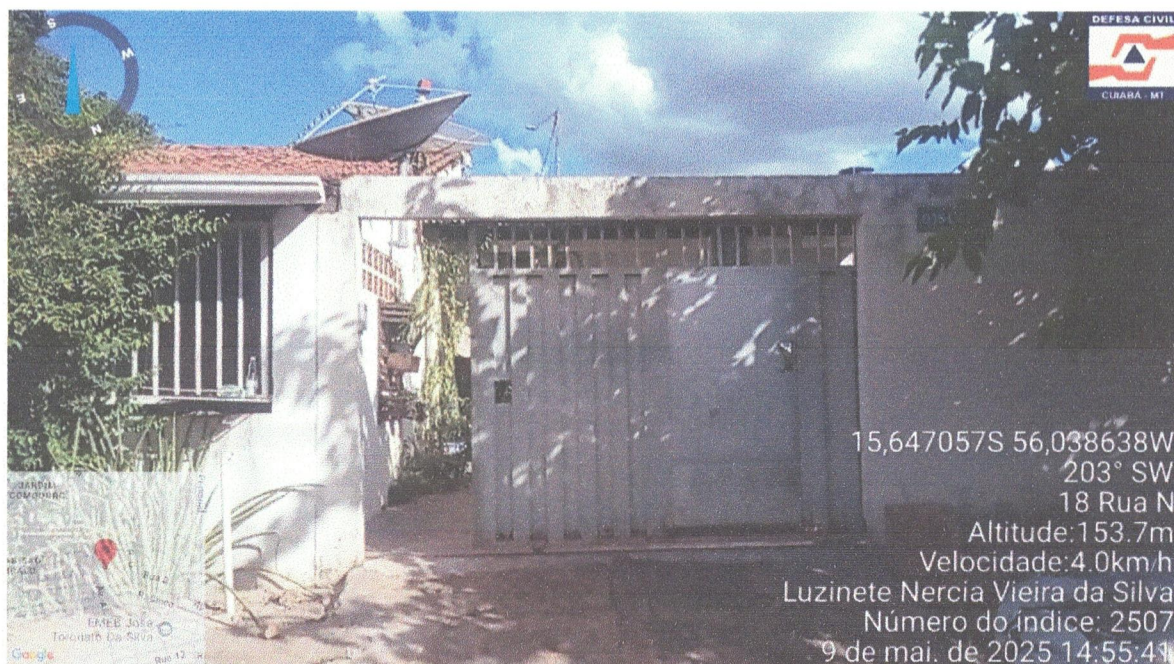
Figura 22. Fachada da residencia – Rua N, casa 02 Cohab São Gonçalo.

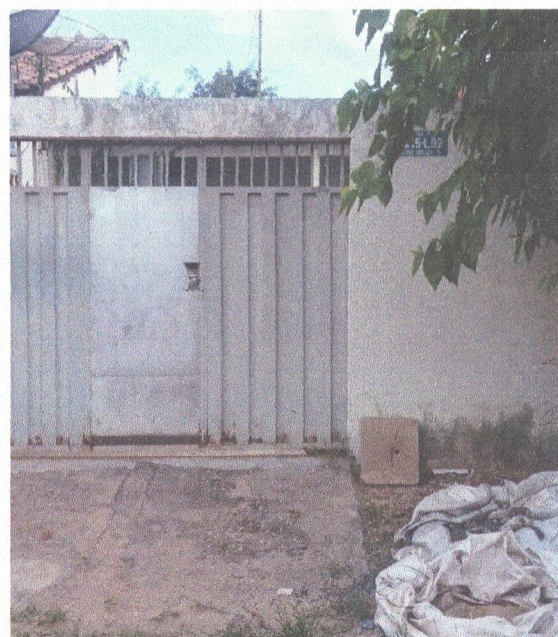
Figura 24. Ponto de saída.

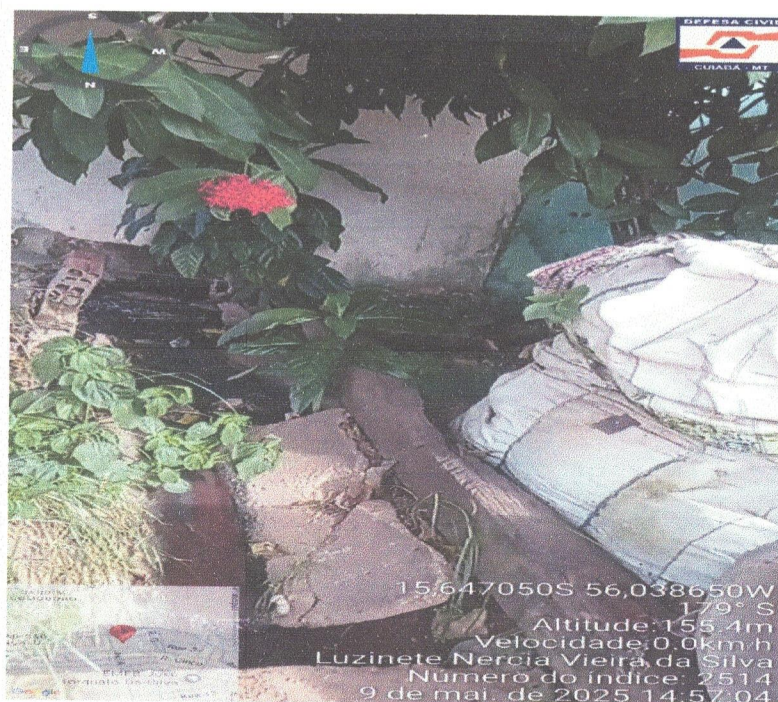
que este sistema não é eficiente, tendo em vista o colapso dessa estrutura em vários pontos, principalmente no emissário entre o muro de divisa frontal (saída) e a calçada, possibilitando o escoamento superficial, a céu aberto e transbordamento constante na Rua N em direção à Rua I e Q.

Figura 25. Saída do esgoto – Calçada da edificação

Assim, solicita-se com urgência a intervenção dos órgãos competentes para diagnóstico técnico, elaboração de projeto de saneamento adequado e execução das obras necessárias para garantir o mínimo de salubridade e segurança à população local.

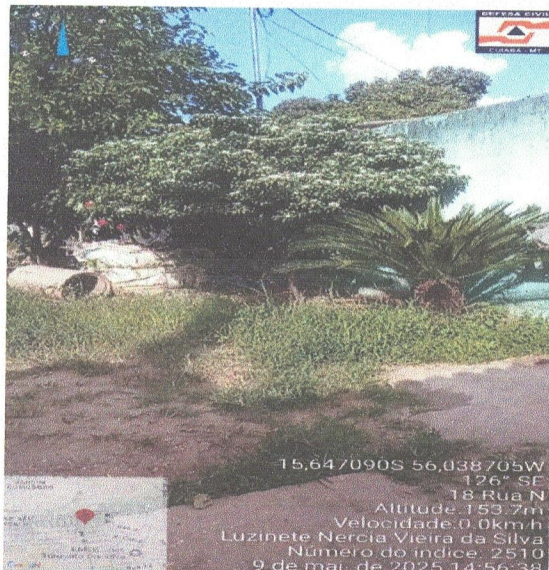
Figura 26. Frente da casa

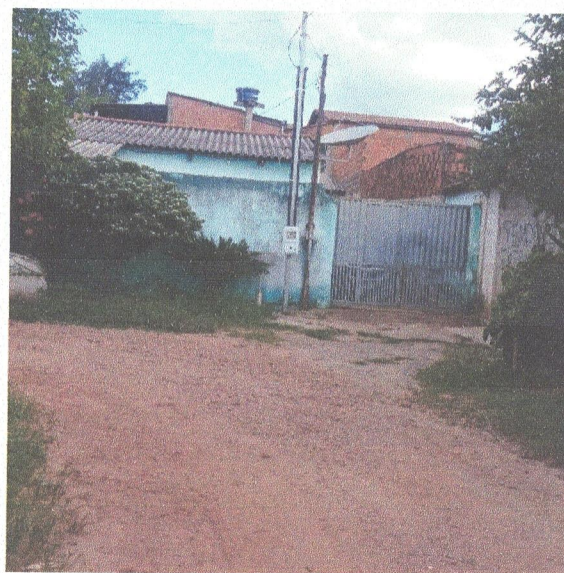
Figura 27. Frente da Casa (detalhe).
